Schadensuntersuchungen an der Pfarrkirche St. Lambertus - Kalterherberg

Bewertung der Verwitterungsschäden

Nordwestturm - Nordfassade

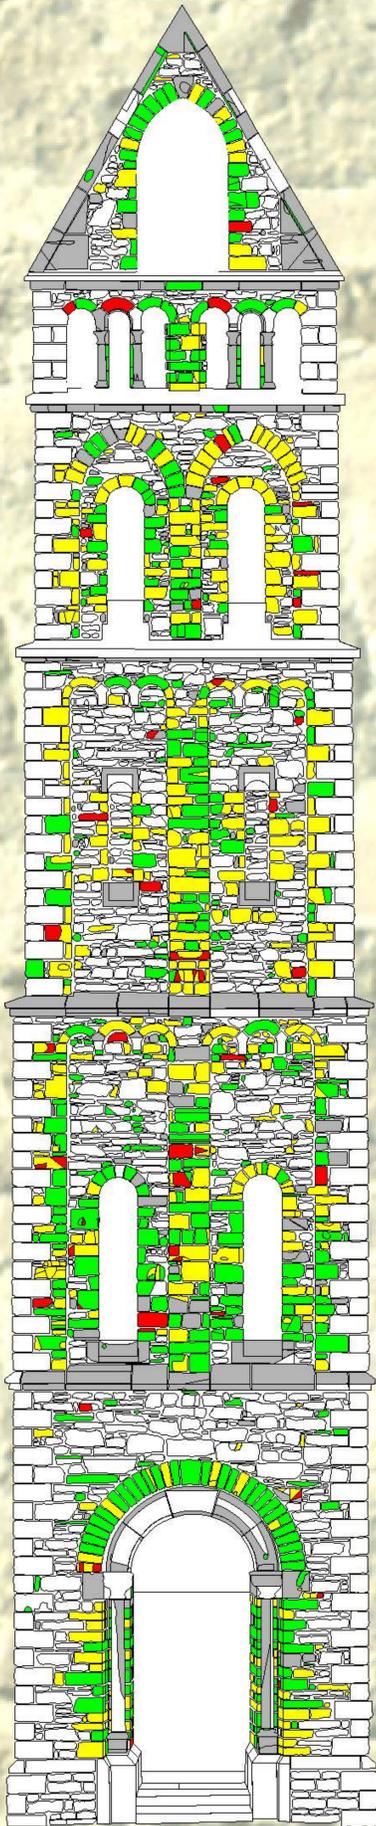
Schadensklassen für alle Verwitterungsformen der Gruppe 1 "Gesteinsverlust"

Schadensklasse	Werksteinfläche (%)	Schadensindex
0	53,07	0,98
1	14,27	
2	15,59	
3	15,61	
4	1,46

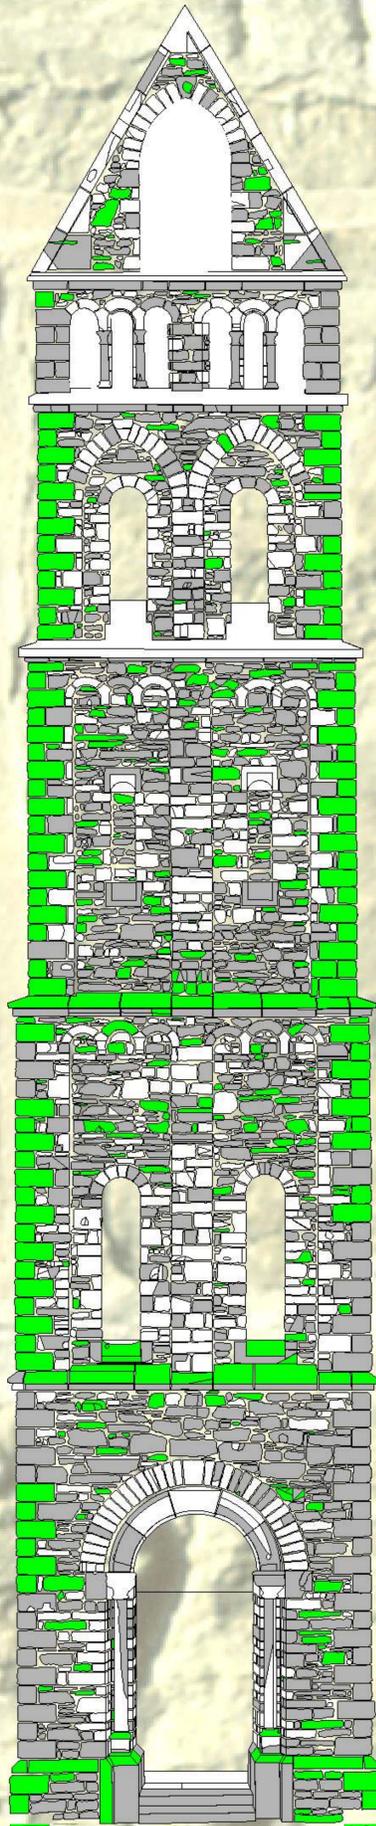
Schadensklassen für alle Verwitterungsformen der Gruppe 2 "Farbänderung / Anlagerung"

Schadensklasse	Werksteinfläche (%)	Schadensindex
0	31,16	0,92
1	45,93	
2	22,91

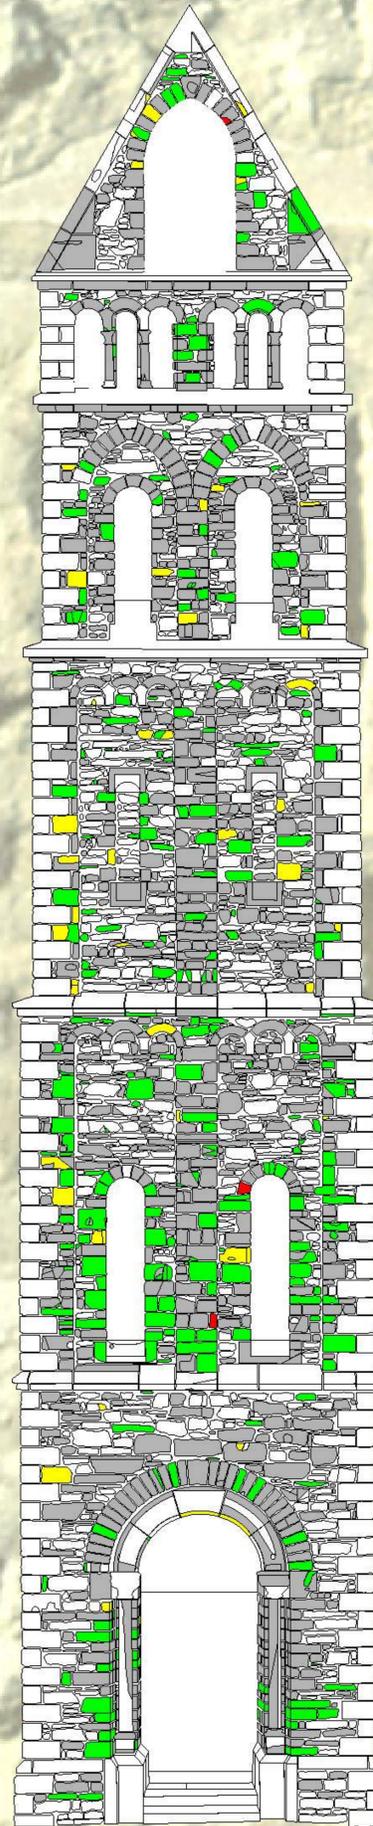
Schadensklassen für alle Verwitterungsformen der Gruppe 3 "Gesteinsablösung"

Schadensklasse	Werksteinfläche (%)	Schadensindex
0	51,75	0,62
1	36,45	
2	10,01	
3	1,72	
4	0,07

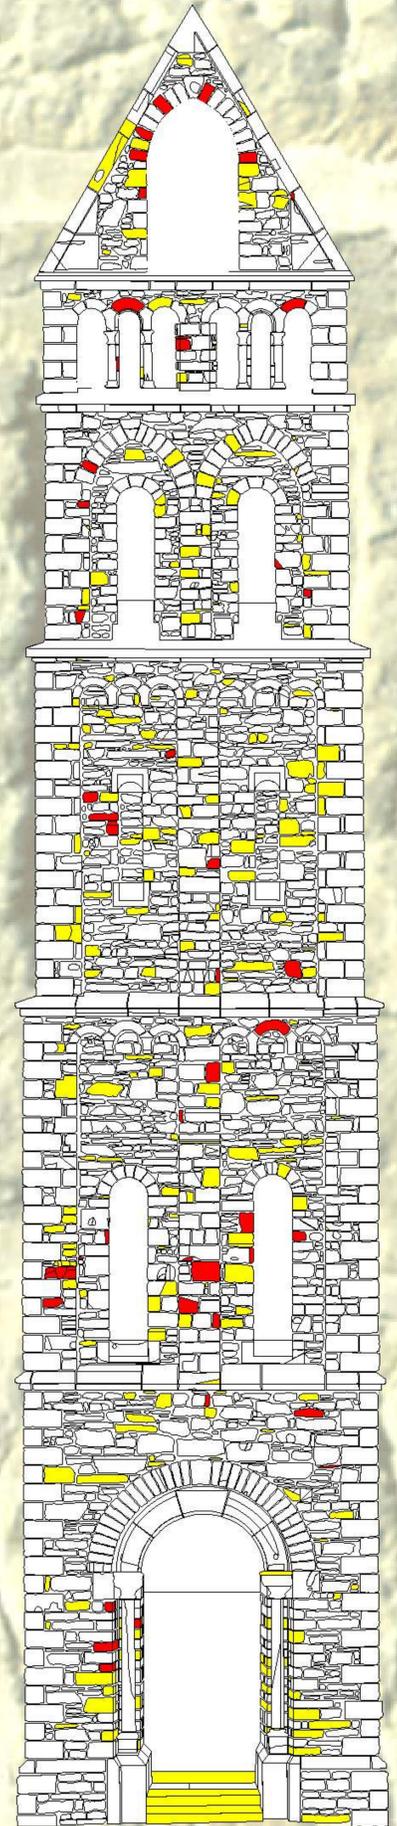
Schadensklassen für alle Verwitterungsformen der Gruppe 4 "Gesteinsrisse / Deformation"

Schadensklasse	Werksteinfläche (%)	Schadensindex
0	89,16	0,34
3	9,12	
4	1,72
