Schadensuntersuchungen an der Pfarrkirche St. Lambertus - Kalterherberg

Bewertung der Verwitterungsschäden

Nordwestturm - Westfassade

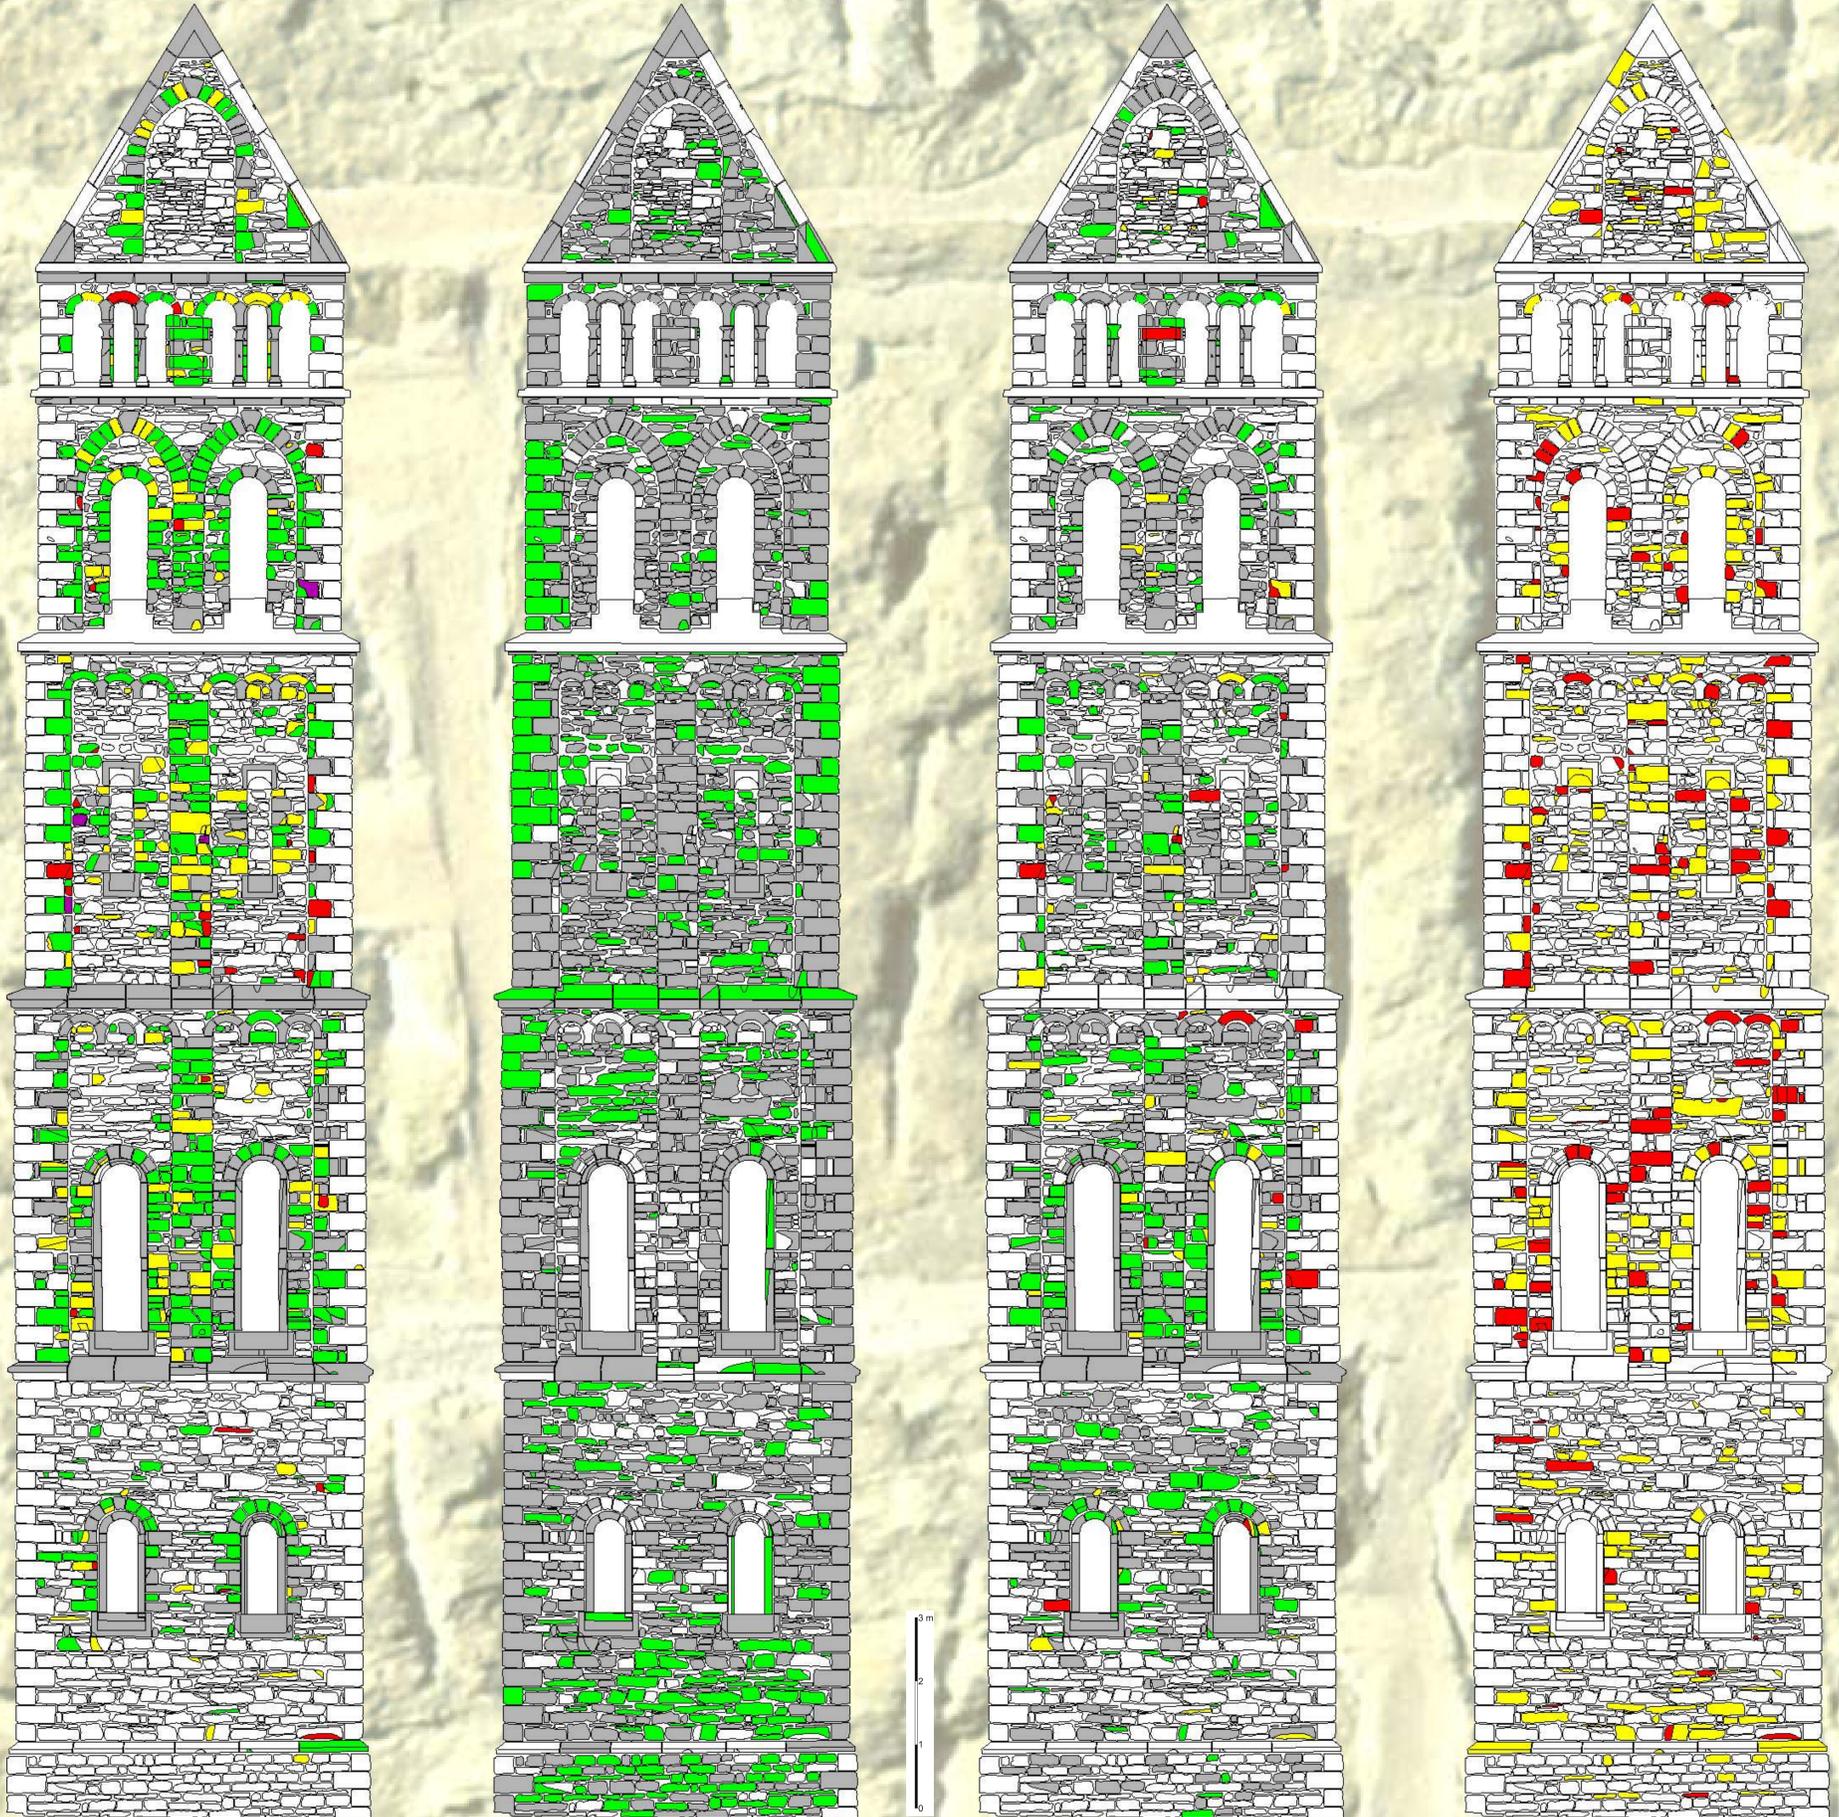
Schadensklassen für alle Verwitterungsformen der Gruppe 1 "Gesteinsverlust"

Schadensklassen für alle Verwitterungsformen der Gruppe 2 "Farbänderung / Anlagerung"

Schadensklassen für alle Verwitterungsformen der Gruppe 3 "Gesteinsablösung"

Schadensklassen für alle Verwitterungsformen der Gruppe 4 "Gesteinsrisse / Deformation"

Schadensklasse	Werksteinfläche (%)	Schadensindex
0	27,38	0,72
1	21,19	
2	14,94	
3	5,55	
4	0,80	
5	0,14

Schadensklasse	Werksteinfläche (%)	Schadensindex
0	14,93	1,05
1	65,37	
2	19,70

Schadensklasse	Werksteinfläche (%)	Schadensindex
0	54,84	0,60
1	33,77	
2	9,06	
3	1,52	
4	0,81

Schadensklasse	Werksteinfläche (%)	Schadensindex
0	84,03	0,53
3	11,17	
4	4,80
