# Schadensuntersuchungen an der Pfarrkirche St. Lambertus - Kalterherberg

## Ergänzende Zustandsinformationen

### Nordwestturm

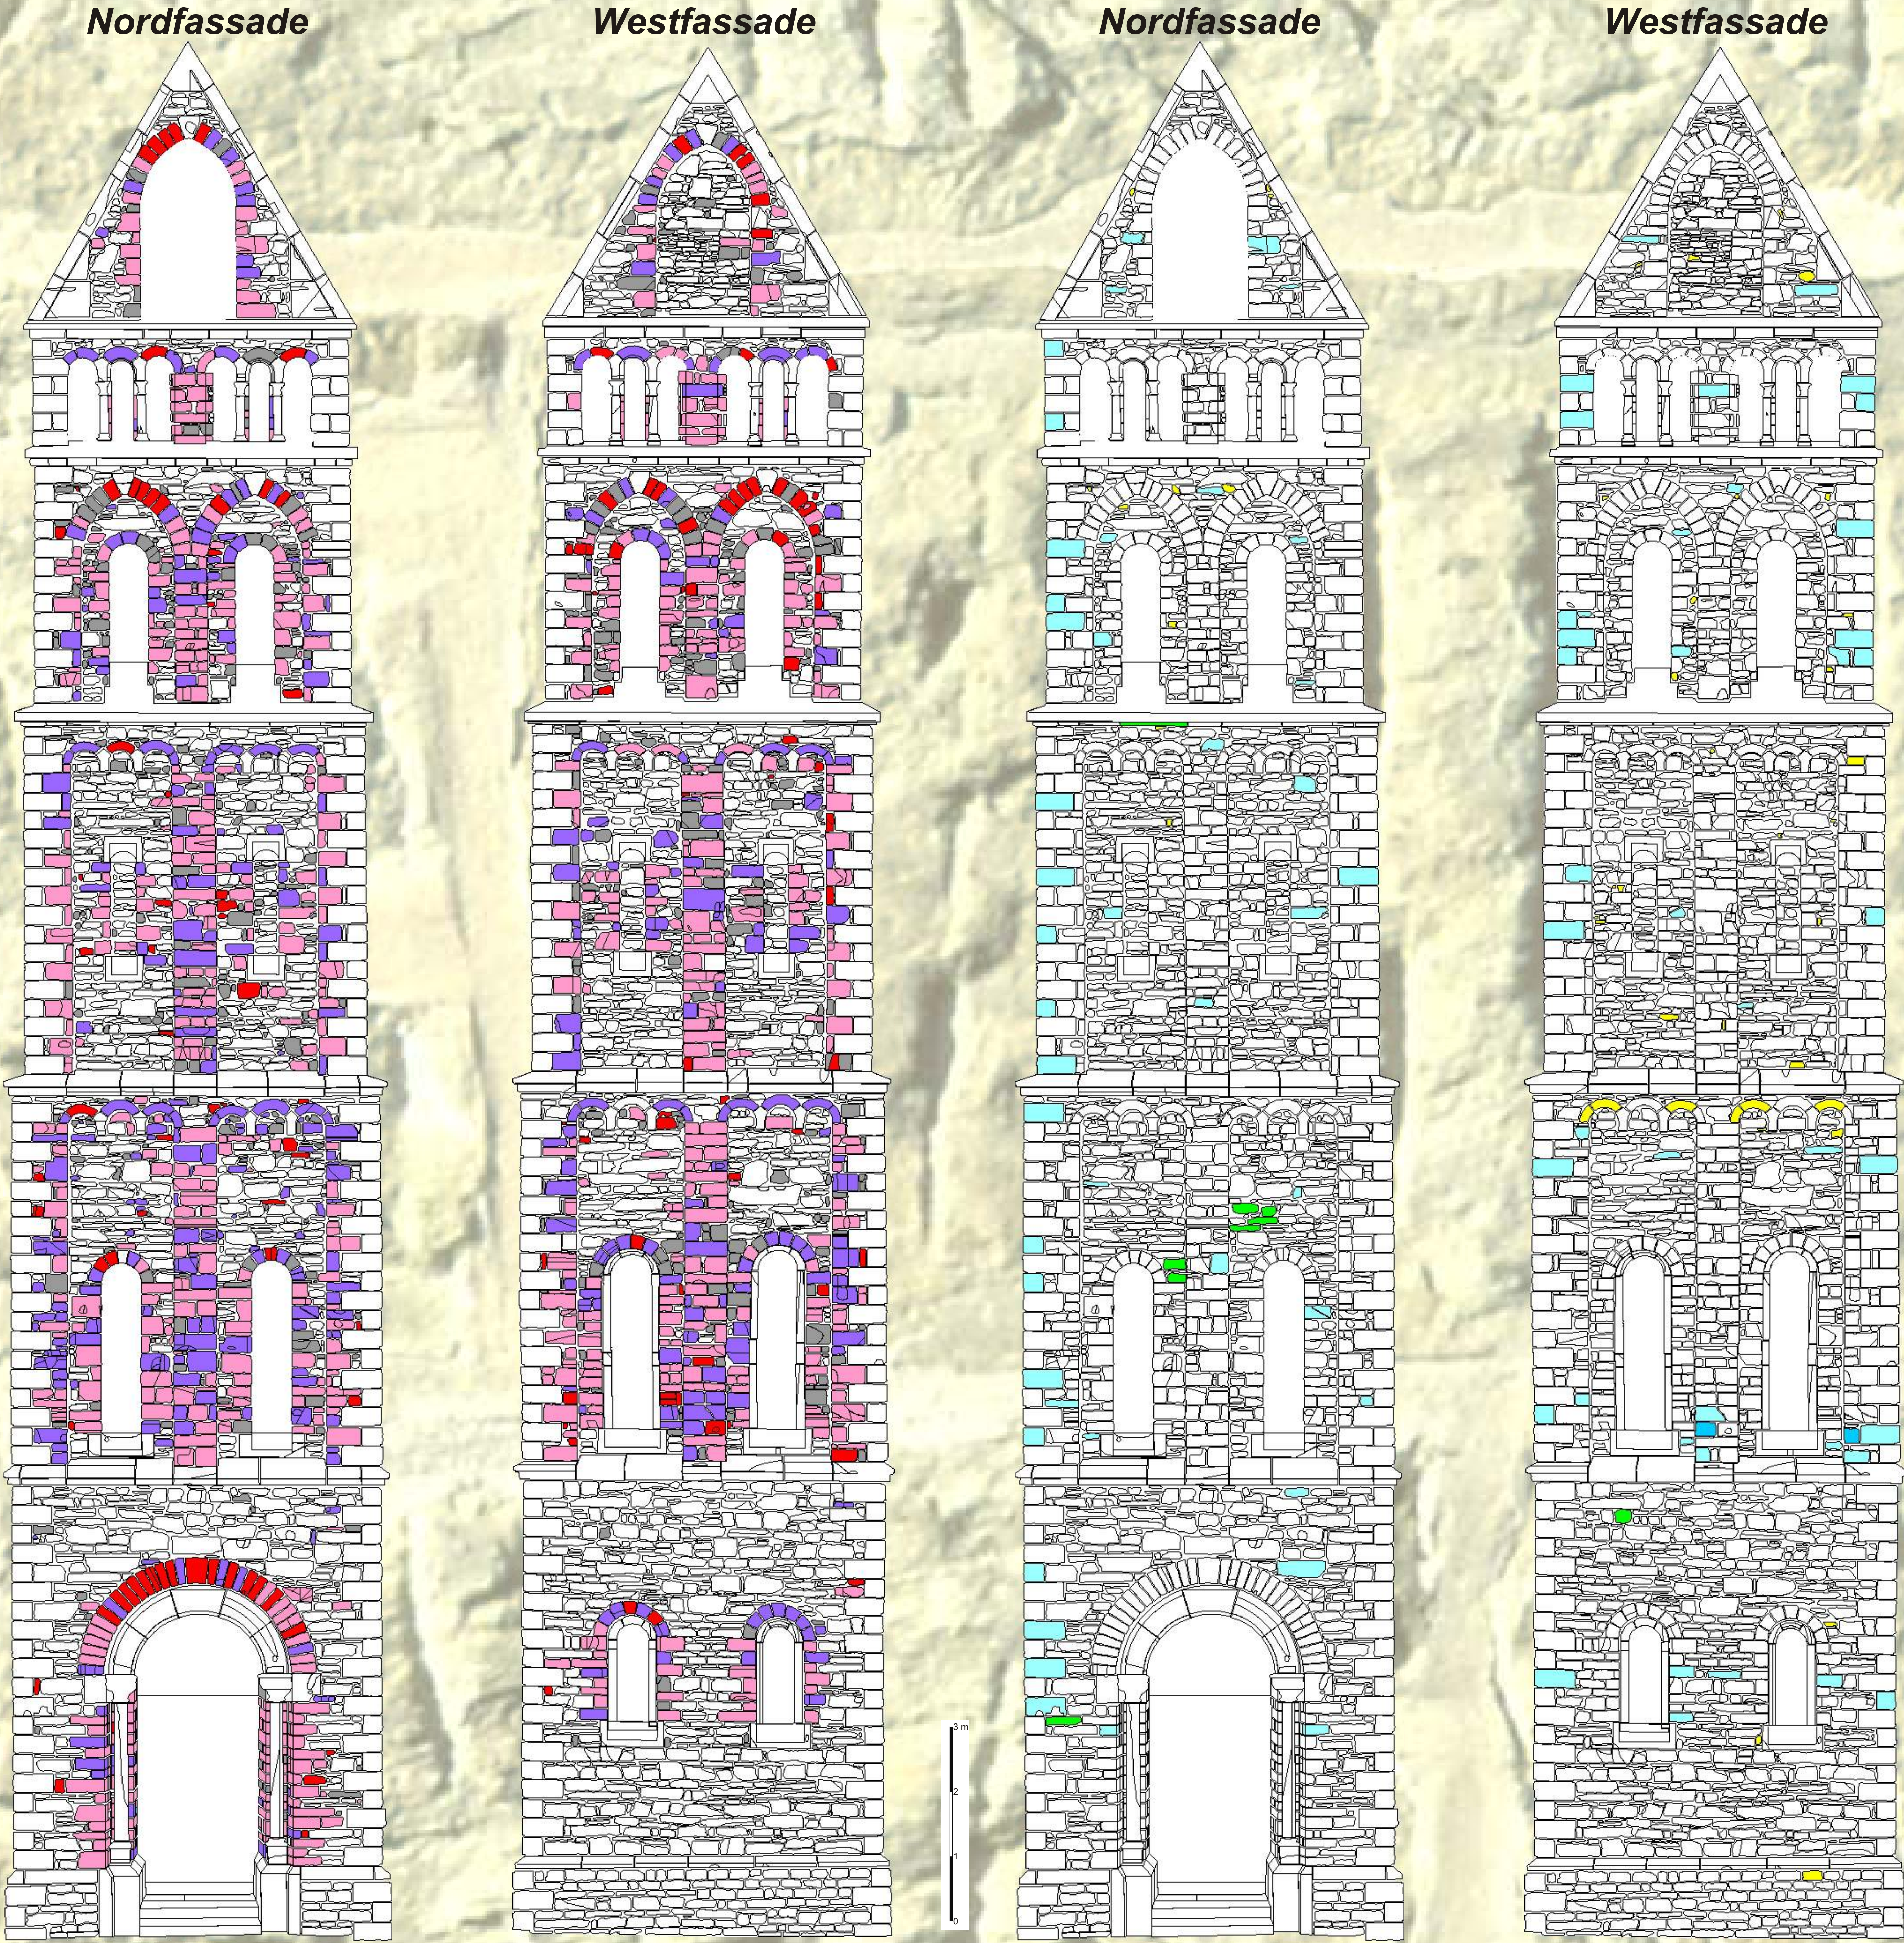
Orientierung der Schichtflächen - Lithotypen GG, GGT und GGQ

- Verbauung der Schichtflächen nicht erkennbar.
- Verbauung auf Spalt: Schichtflächen vertikal stehend (B).
- Verbauung auf Lager: Schichtflächen horizontal liegend (A).
- Sonderfälle: Schichtflächen parallel zur Werksteinfrontfläche (C) oder parallel zu einer frei exponierten Seite / Unterseite des Werksteins (D, E).

- Werkstein, der bei vorsichtigem Abklopfen hohl klingt. Befund deutet eine Gesteinsablösung oder eine mangelhafte Einbindung des Werksteins an.
- Offene Bohrlöcher, klein - Gerüstbau
- Offene Bohrlöcher, groß - Probenentnahme
- Werkstein im Rahmen einer früheren Restaurierungsmaßnahme partiell abgespitzt.
