Schadensuntersuchungen an der Pfarrkirche St. Lambertus - Kalterherberg

Maßnahmenorientierte Schadensbewertung

Nordwestturm

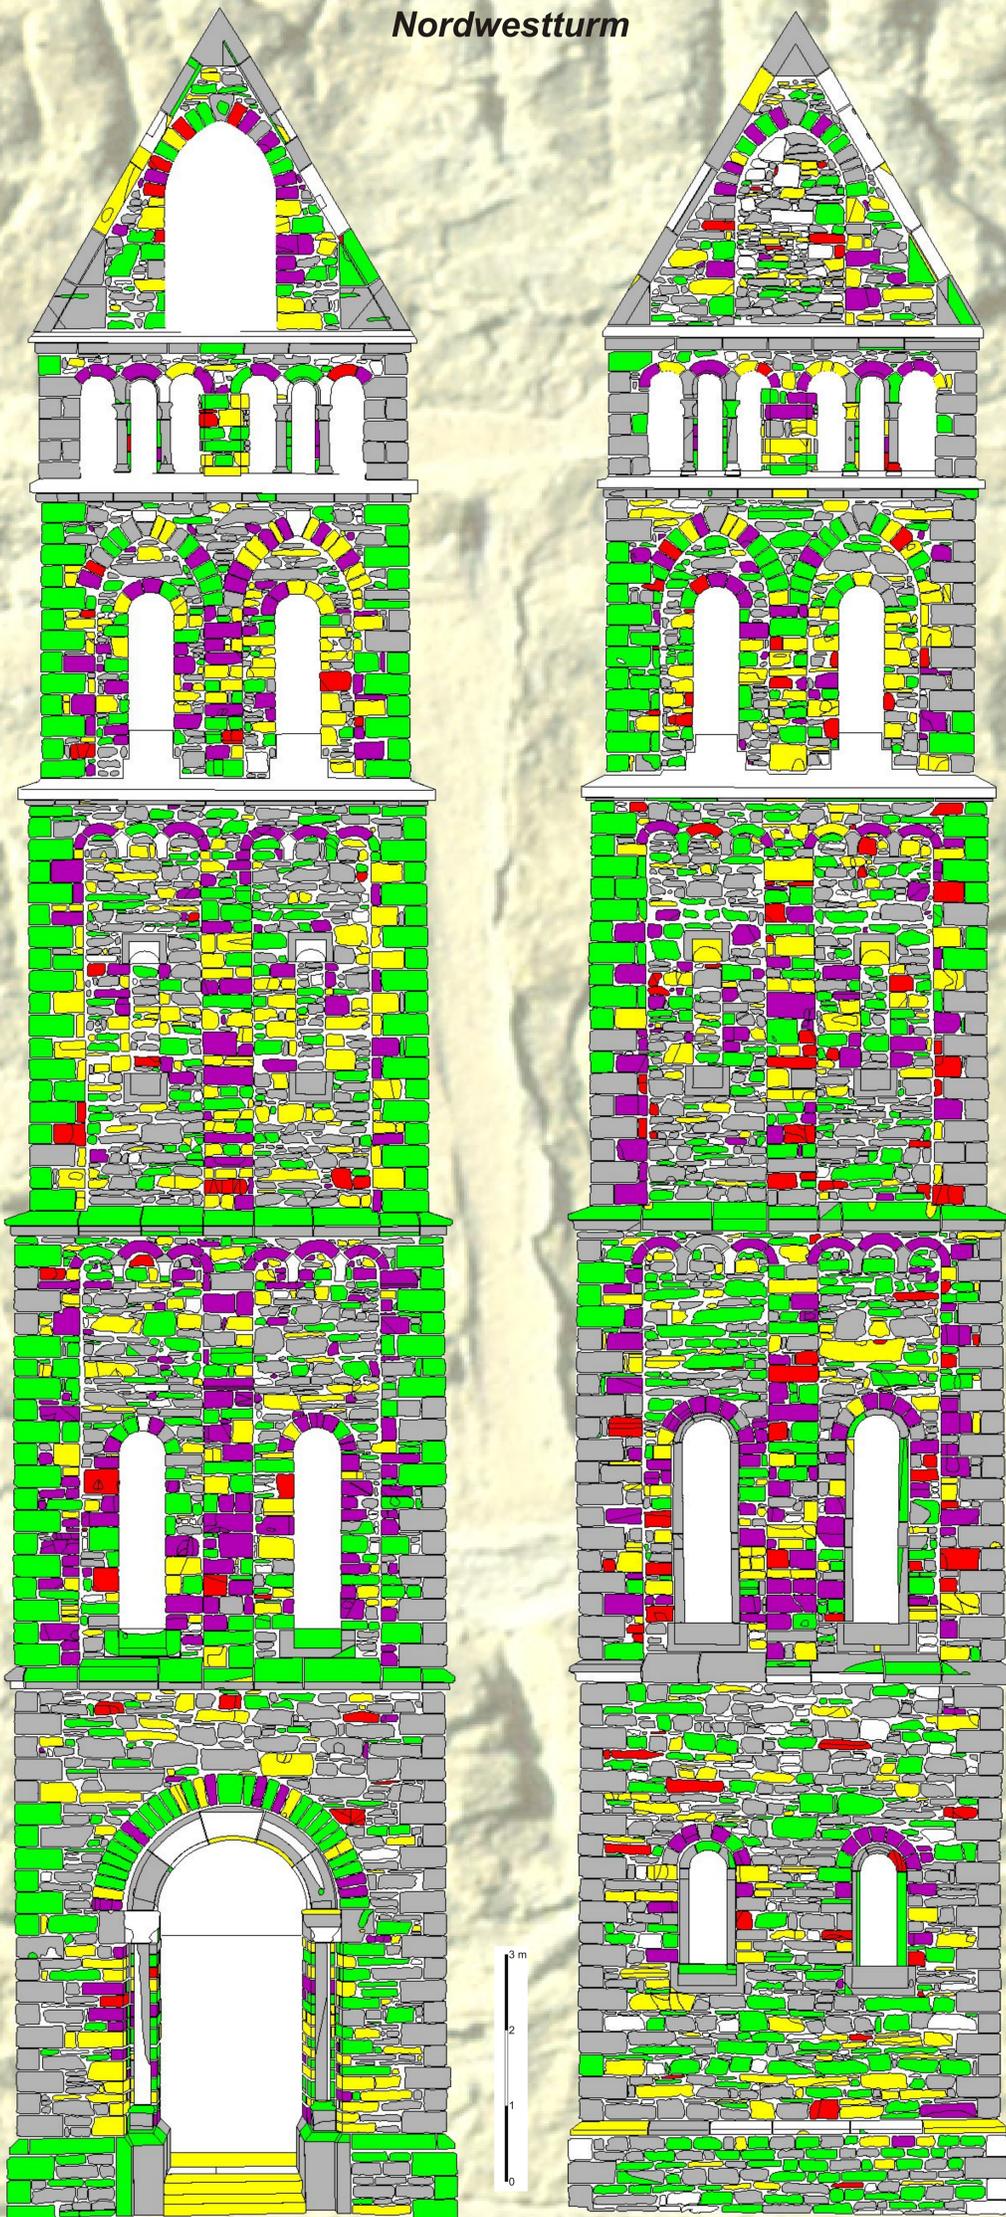
Die aus der Kartierung der Verwitterungsformen hervorgegangenen Gesamtschadensklassen und die Bewertung ergänzender Zustandsinformationen wurden zusammengeführt. Die sich daraus ergebende maßnahmenorientierte Schadensbewertung wird in den Plänen von Nord- und Westfassade des Nordwestturms dargestellt und gemeinsam für alle Gesteine einer Fassade sowie zusätzlich für die sehr verwitterungsanfälligen grünen Grauwacken (Lithotypen GG, GGT und GGQ) quantitativ ausgewertet. Diese Endergebnisse der Schadensdiagnose stellen eine wichtige Entscheidungshilfe und Planungsgrundlage für die durchzuführenden Erhaltungsmaßnahmen dar.

Für die Lithotypen GG, GGT und GGQ (grüne Grauwacken): Werksteine mit Schichtflächen parallel zur Werksteinfrontfläche oder parallel zu einer frei exponierten Seite / Unterseite	Einstufung in Schadensklasse 5
Werksteine, die bei Abklopfen hohl klingen - Hinweis auf Gesteinsablösung oder mangelhafte Einbindung	Einstufung in Schadensklasse 5
Werksteine mit großen Bohrlöchern infolge Probenentnahme	Einstufung in Schadensklasse 5
Werksteine des Lithotyps GGT (grüne Grauwacke mit tonigen Lagen oder Tongallen) - verwitterungsanfälliger Lithotyp	Einstufung in Schadensklasse 5

0	keine sichtbaren Schäden	Maßnahmen nicht notwendig
1	sehr schwache Schäden	Maßnahmen nicht notwendig
2	schwache Schäden	Maßnahmen nicht notwendig, sorgfältige Beobachtung ratsam
3	mittlere Schäden	Maßnahmen ratsam, andernfalls sorgfältige Beobachtung erforderlich
4	starke Schäden	Maßnahmen notwendig
5	sehr starke Schäden	Maßnahmen dringend notwendig
